Análise das principais anomalias construtivas existentes no Palácio dos Marquês de Ponte de Lima - Mafra

- subsídios para uma intervenção de reabilitação -

Luís Corredoura ²

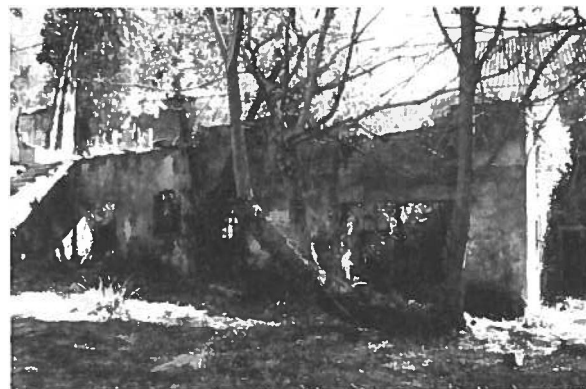
Fig. 12 Dependências adjacentes à fachada Norte em elevado estado de degradação. *Fonte:* Arquivo pessoal Luis Corredoura.

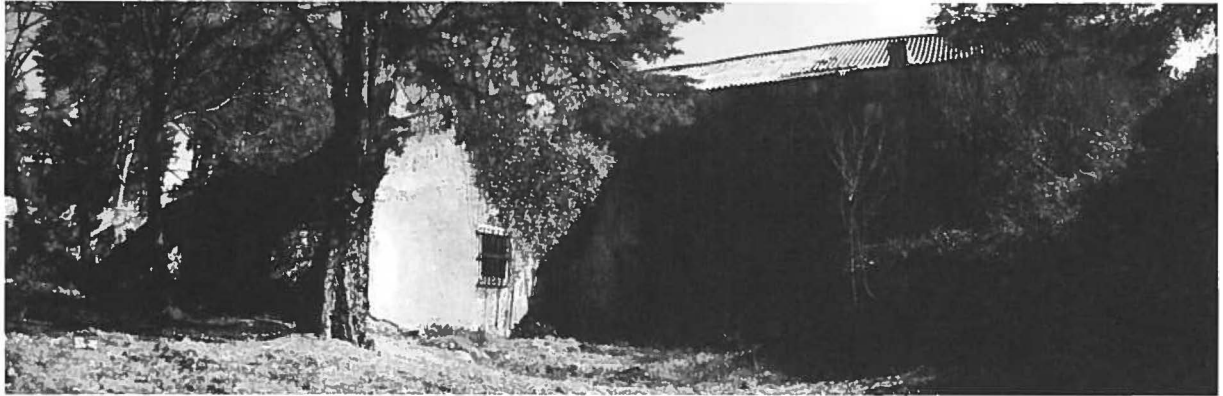
Fig. 15 Fachada Norte. Antigas dependências adjacentes em elevado estado de degradação Fonte: Arquivo pessoal Luís Corredoura.

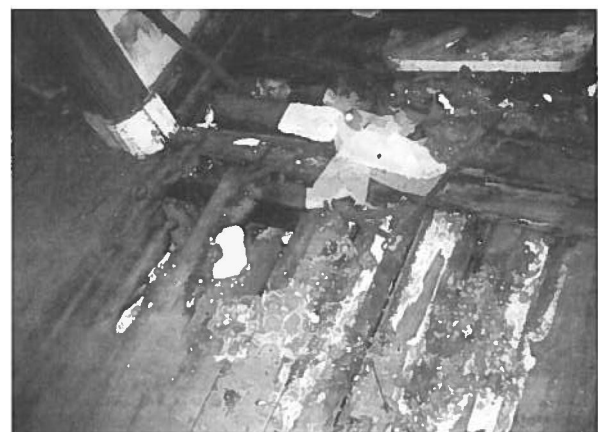
Foram identificados diversos problemas de conservação de madeiras nos locais onde foi possível andar e proceder a essa mesma identificação. Fungos de podridão prosperam um pouco por toda a parte nos revestimentos de madeira dos soalhos, assim como no respectivo vigamento, sendo mais evidentes nos locais directamente expostos às infiltrações de água ou

Fig. 17 Estado de degradação do pavimento de madeira do piso principal provocado por acção de fungos de podridão associados à existência de água no interior do edifício. *Fonte:* Arquivo pessoal Luís Corredoura.

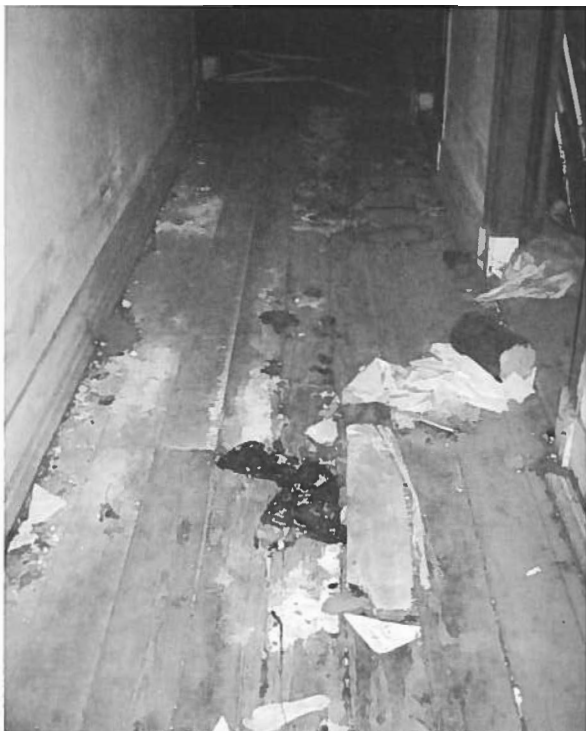
Fig. 18 Degradação do pavimento causada fundamentalmente por acção directa do homem – vandalismo. *Fonte:* Arquivo pessoal Luís Corredoura.

A acção humana directa também não é despreciable no que respeita ao estado de degradação a que chegou o pavimento em certas áreas do edifício. Devoluto há várias décadas, tem servido de abrigo a marginais, toxicodependentes e sem-abrigo que, ocasionalmente, fazem deste edifício a sua “casa”, não obstante estar dentro de uma propriedade vedada pertencente à C.M. de Mafra. Recentemente, como forma profiláctica de combate a este mal, a edilidade emparedou todos os vãos por onde, aparentemente, se poderia ter um acesso directo ao edifício, nomeadamente os localizados na fachada Norte.

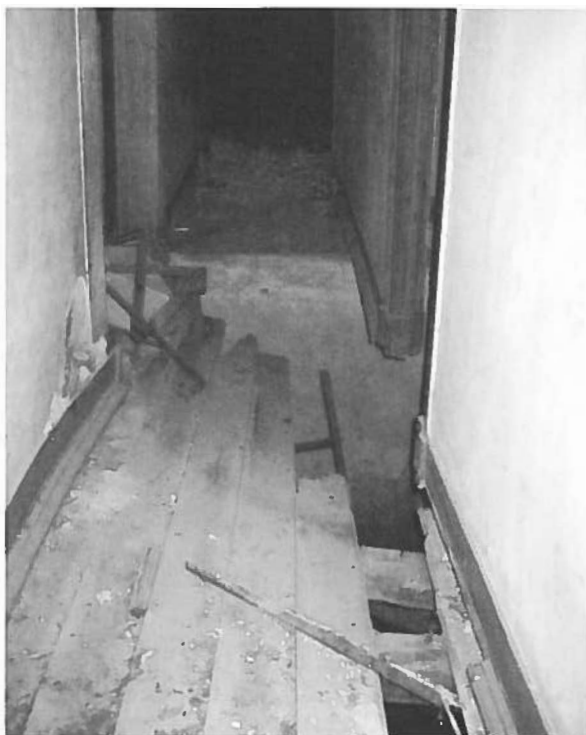
Fig. 19 Colapso da estrutura que sustinha o pavimento. *Fonte:* Arquivo pessoal Luís Corredoura.

Em certas áreas do piso nobre, é possível observar o abatimento de partes consideráveis do pavimento de madeira. Devido à fragilidade e do risco de colapso da envolvente, foi impossível discernir *in loco* quais as causas que provocaram o colapso. Presume-se, entre outras, que terá sido uma simbiose entre os efeitos causados pela presença de água – e os respectivos fungos de podridão a ela associados – e um mau desempenho das vigas, talvez devido a um deficiente assentamento.

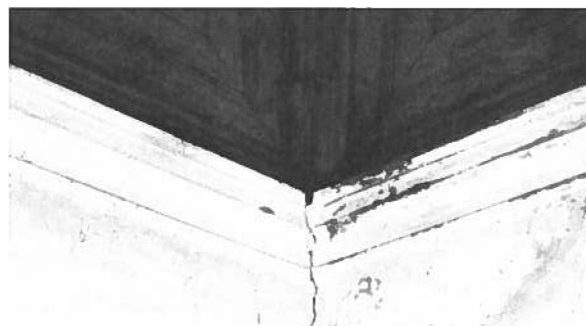
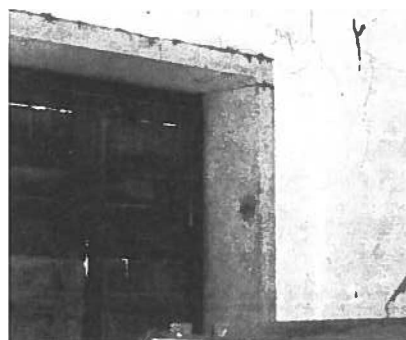
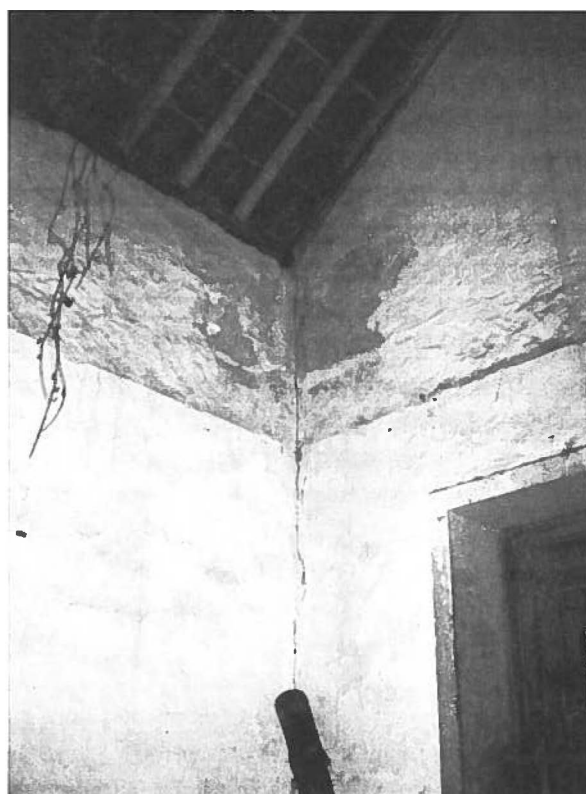
data, a acção da água no interior das paredes ainda não deu azo a anomalias irreversíveis. No entanto, foi possível verificar um agravamento das fissuras e fendilhações nas paredes estruturantes no interior do edifício de há três/quatro anos até ao presente tempo, nomeadamente nas entregas das paredes divisórias com estas.

Fig. 21 e 22 Fendilhação provocada pela acção da água no interior das paredes. *Fonte:* Arquivo pessoal Luis Corredoura.

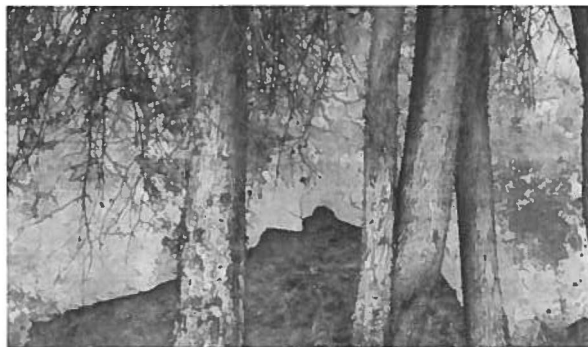
O problema principal para as paredes exteriores acaba por ser, mais uma vez, a acção da água no seu interior devido ao desgaste do reboco, de anomalias na cobertura que permitem a entrada desta e da sua ascensão por capilaridade. Até à presente

Fig. 24 Pormenor da desagregação do reboco na base da parede da fachada sul provavelmente devido à acção da água. *Fonte:* Arquivo pessoal Luís Corredoura.

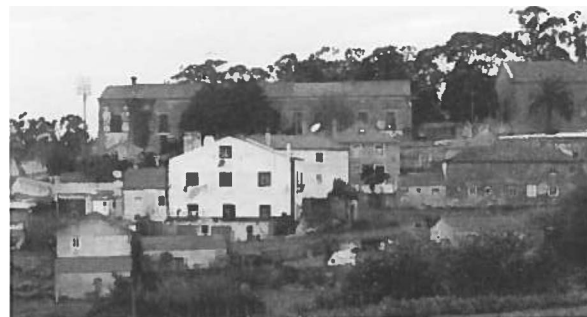
Fig. 25 Vista panorâmica do Palácio dos Marqueses de Ponte de Lima. Distingue-se a diferença de tom do revestimento da cobertura, sendo o da zona da direita aquele que terá sido colocado há menos tempo. Tapado pelas árvores, encontra-se o local da cobertura que colapsou *Fonte:* Arquivo pessoal Luís Corredoura.

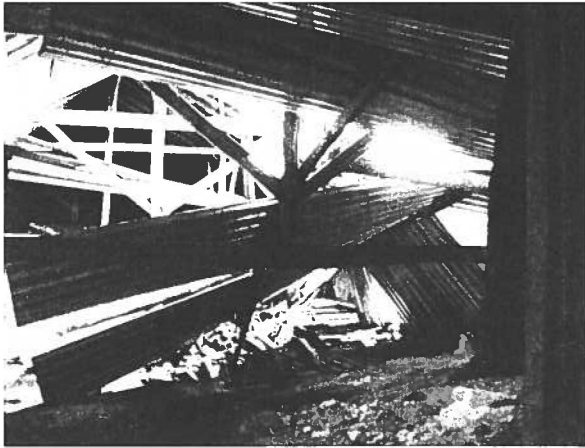
Fig. 26 Zona da estrutura da cobertura que colapsou há cerca de três anos. As chapas de zinco teriam sido colocadas não muito antes do colapso da estrutura por forma a evitarem infiltrações maiores. *Fonte:* Arquivo pessoal Luis Corredoura.

d. o principal problema detectado no edifício foi o colapso de parte da estrutura e do revestimento da cobertura, situação que tem acelerado o processo de degradação do edifício e o agravamento das suas patologias.

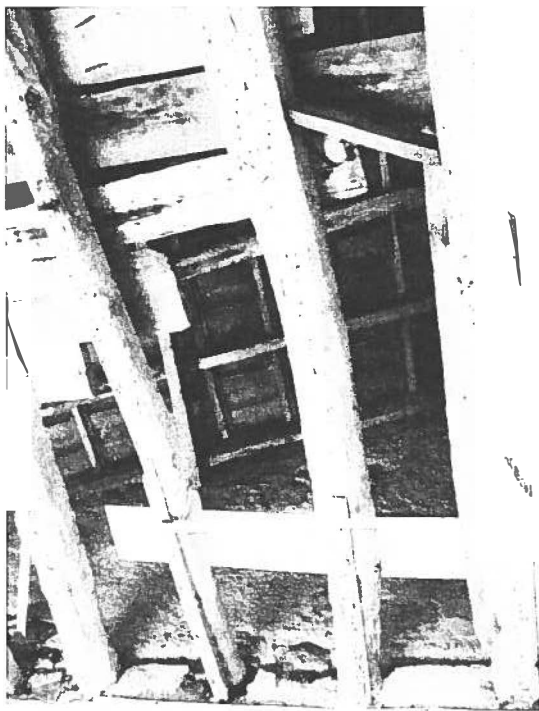
Fig. 28 Estrutura de suporte do tecto, no topo poente do edifício. As peças de madeira não têm uma secção regular e não aparentam ser coevas à edificação do palácio. No entanto, esta parte do edifício apresenta uma série de alterações, visíveis nas paredes sobre o tecto e pela configuração das águas da cobertura, pelo que se cre que se trata de uma zona que foi acrescentada ou coberta numa época mais recente. *Fonte:* Arquivo pessoal Luis Corredoura.
