# ARQUEOLOGIA EM PORTUGAL

2017 – Estado da Questão

# RESULTADOS DA INTERVENÇÃO ARQUEOLÓGICA REALIZADA NOS N<sup>OS</sup> 54 A 58A DA RUA DIREITA, EM ÓBIDOS

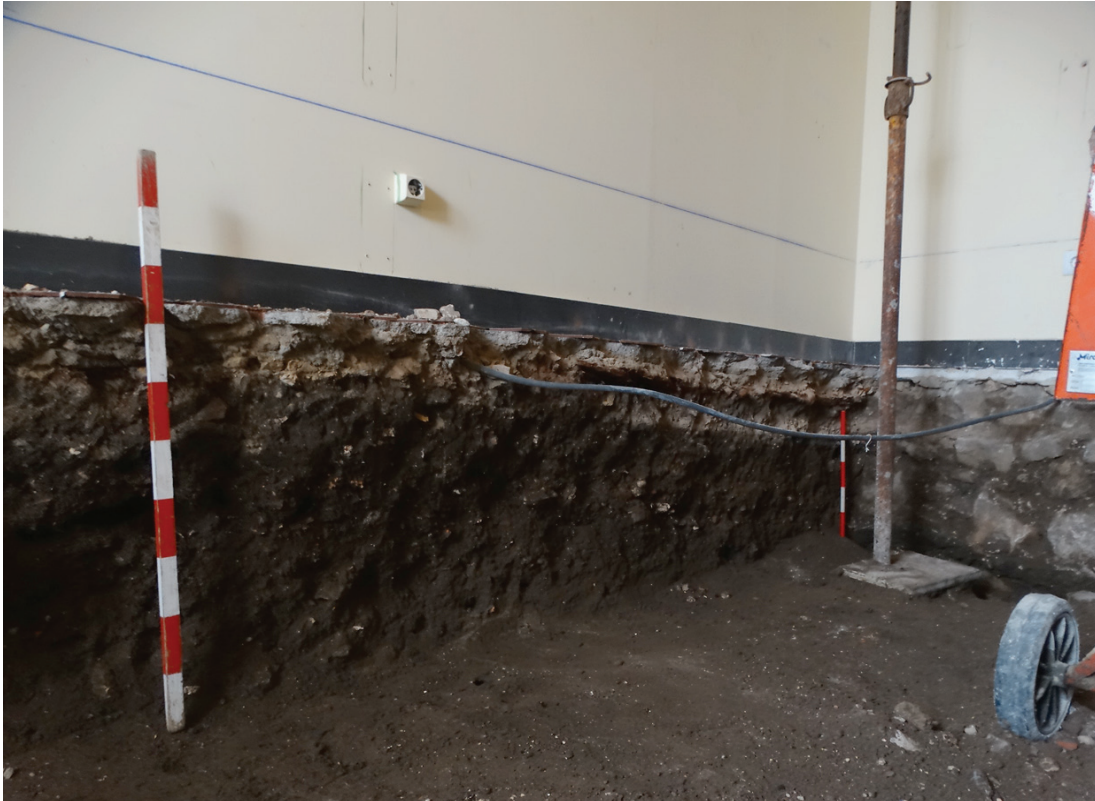
Figura 2 – Corte Norte da loja nº 54. Visíveis abaixo do piso atual os depósitos de aterro [08], [09] e [10]. Ao fundo, à direita, o alicerce da parede Este.

No acompanhamento arqueológico da escavação dos depósitos existentes ao nível do subsolo foi observada uma estratigrafia bastante simples, caracterizada sobretudo por depósitos de aterro (Figura 2).

Assim, abaixo do piso atual em mosaico cerâmico e do seu embasamento, ocorria uma camada de terra escura, solta e com madeira e carvões, que deverá ser a memória de um piso anterior, em soalho. Esta UE – [08] – não é uniforme em toda a área, sendo mais expressiva a Norte do compartimento, onde se identificam ainda pedaços de madeira de grandes dimensões. Abaixo deste depósito surge um pacote sedimentar – [09] – heterogéneo, também de cor castanha muito escura, solto, que embala alguma fauna mamalógica e malacológica, cerâmica de construção, cerâmica comum, moldada e vidrada, cerâmica esmaltada branca, porcelana, faiança pintada a azul e majólica. Relativamente a estas últimas produções, destaca-se a taça com a referência O.RD\_54-58.16 [09] 49, uma peça de faiança com decoração certamente inspirada nos modelos da cerâmica espanhola e italiana dos séculos XVI-XVII e a peça O.RD\_54-58.16 [09] 46, um fragmento de majólica de Montelupo com decoração «a rombi e ovali» (CARTA, 2003, p. 39 e GONZALEZ, 2012, p.850). Este depósito corresponde a um aterro relativamen-

te potente (com maior espessura a Norte que a Sul) que terá sido realizado em torno dos finais do século XVI – inícios do XVII, atendendo às datações propostas para os materiais exumados. Note-se ainda que este depósito enche a vala de fundação da parede Este (onde foi aberto o vão de porta), sendo esta escavada no depósito [10].

Este depósito [10], também de aterro, é mais limpo e mais claro que o anterior, caracterizando-se ainda por ter muito menos quantidade de materiais arqueológicos, surgindo igualmente as cerâmicas comuns, de construção e alguma fauna, sobretudo malacológica (ostra). Destaque para um fragmento de forma de açúcar (O.RD\_54-58.16 [10] 75), que encontra paralelo em peças produzidas, por exemplo, na zona do Barreiro entre meados do século XV e meados do século XVI (SILVA, 2012) ou em Aveiro (MORGADO *et al.*, 2012). Assim, a cronologia deste aterro não deverá ser muito díspar da do depósito anterior, podendo contudo ser um pouco mais antiga, considerando a ausência de faianças (Figura 3). De referir ainda que entre este depósito e o anterior, junto à parede Sul e ao alicerce da parede Oeste (fachada da Rua Direita), foi identificado o depósito [11], que se caracteriza por ser grosseiro, com muito calcário moído/partido e com blocos e “salpicos” de argamassa, pelo que poderá corresponder a uma campanha de obras realizadas nestas paredes em torno do século XVI – XVII. A encerrar a sequência estratigráfica identificada foi registado, sob a UE 10, um depósito de argilas verdes estéreis que estaria associado ao alicerce da parede da fachada Oeste e sob este um outro depósito cuja cronologia não foi possível determinar, pois não foi escavado por estar já abaixo da cota de afetação da obra.

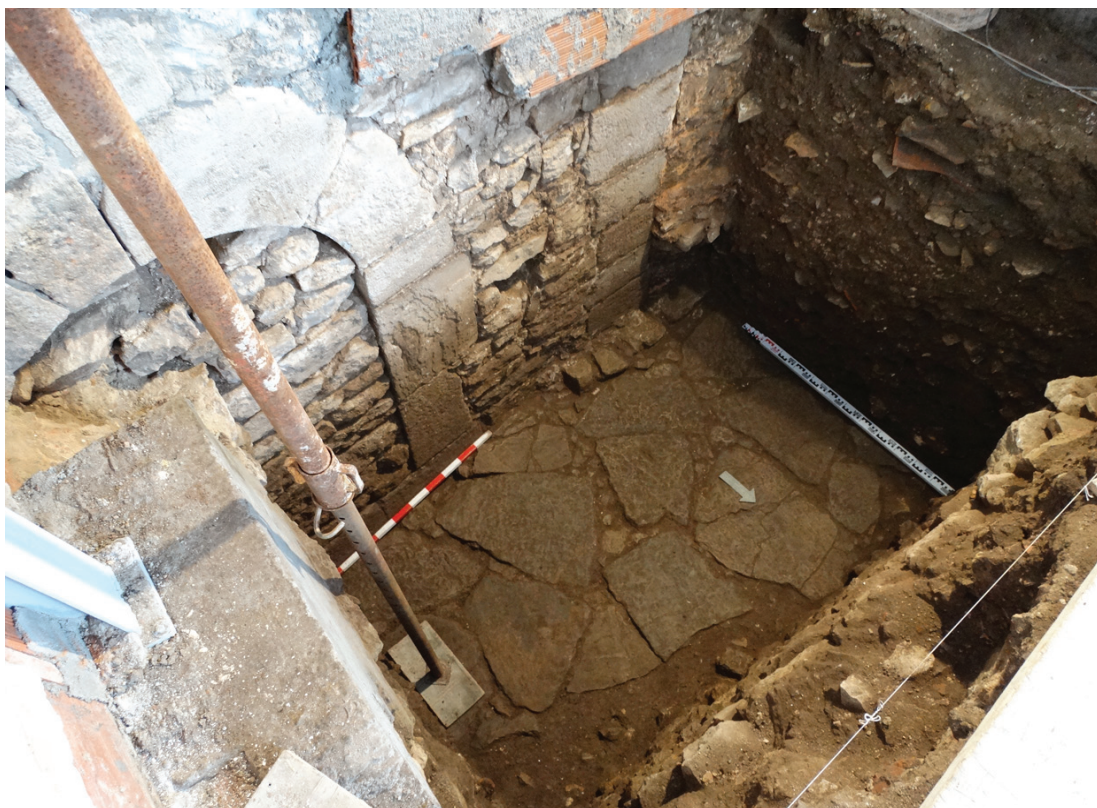
Figura 4 – Vista do plano final e do alçado Sul da sondagem 1.

Relativamente à sondagem 1, que tem uma área de 4m<sup>2</sup> (2,4m de comprimento por 1,7m de largura), foi executada ao longo da parede Sul da zona de arrumos do nº. 54 com o objetivo de caracterizar as estruturas e depósitos arqueológico identificados no âmbito do acompanhamento. De referir que acima da cota de circulação, aquando do início dos trabalhos de escavação, a parede Sul já tinha sido rebocada, pelo que não foi possível observar o seu aparelho construtivo nem fazer a sua descrição (Figura 4). Começando pela base da estratigrafia observada, identificou-se a cerca de 2,20m de profundidade um piso de circulação – [44] – constituído por grandes lajes de calcário dispostas na horizontal, com uma inclinação Oeste – Este. Este pavimento, que apesar de ter a superfície boleada não apresenta desgaste

acentuado, poderá corresponder a um espaço exterior ou a um pátio e estará certamente em articulação direta com a fachada da parede Sul e com a porta aí existente.

Esta porta – [23] – apresenta um arco de volta perfeita, sendo que a soleira está cerca de 20cm acima do referido nível de circulação. O interior da porta, do topo da soleira à chave de fecho do arco, tem cerca de 1,80m de altura. Construída com blocos de calcário bem aparelhado, está inserida na parede Sul do edifício – [22] –, sendo esta de alvenaria de pedra mais irregular e de menores dimensões, ligada por argamassa de cal e areia de cor esbranquiçada. O vão da porta foi condenado com uma estrutura de pedras calcárias – [26] – dispostas em fiadas horizontais, ligadas com argamassa de cal e areia de cor esbranquiçada.

Do lado Oeste da porta, a cerca de 1m do lajeado, é visível um negativo – [41] – preenchido com sedimento – [47] – que poderá ser o que resta de um ferrolho. Ainda nessa direcção, a parede apresenta uma fiada vertical de grandes silhares assentes sobre um embasamento largo e robusto – [43] – que deverá ser um cunhal e/ou uma abertura para um outro espaço que existiria a Sul. Adossado a estes silhares, surge uma estrutura em pedra e argamassa laranja – [42] – que terá fechado esta passagem e prolongado a fachada da parede Sul.

Sobre o pavimento lajeado foi identificada uma estrutura em alvenaria de pedra seca – [40] – com cerca de 1,4m de altura, paralela à fachada da parede Sul, distando desta cerca de 1,5m. Este muro, cuja funcionalidade se desconhece, é muito provavelmente contemporâneo da condenação da porta. Note-se ainda que, sobretudo na zona mais a Este da sondagem, o lajeado parece ter sido parcialmente desmontado para a construção deste muro, admitindo-se a existência de uma vala de fundação (Figura 5). Assim, o espaço definido pela parede Sul e pelo muro paralelo a esta, a Norte, foi aterrado com um pacote sedimentar – [39] – com uma potência de aproximadamente 1m, de matriz areno-argiloso e cor castanha acinzentada, que embala grande quantidade de pedras calcárias de pequena e média dimensão, ocasionais seixos de rio, bem como alguma cerâmica de construção (sobretudo telha muito fragmentada) e significativa quantidade de cerâmica comum (onde se destacam as formas de cozinha), fauna e residualmente cerâmica moldada e cerâmica esmaltada (malagueira e vidrados melados). Os materiais exuma-

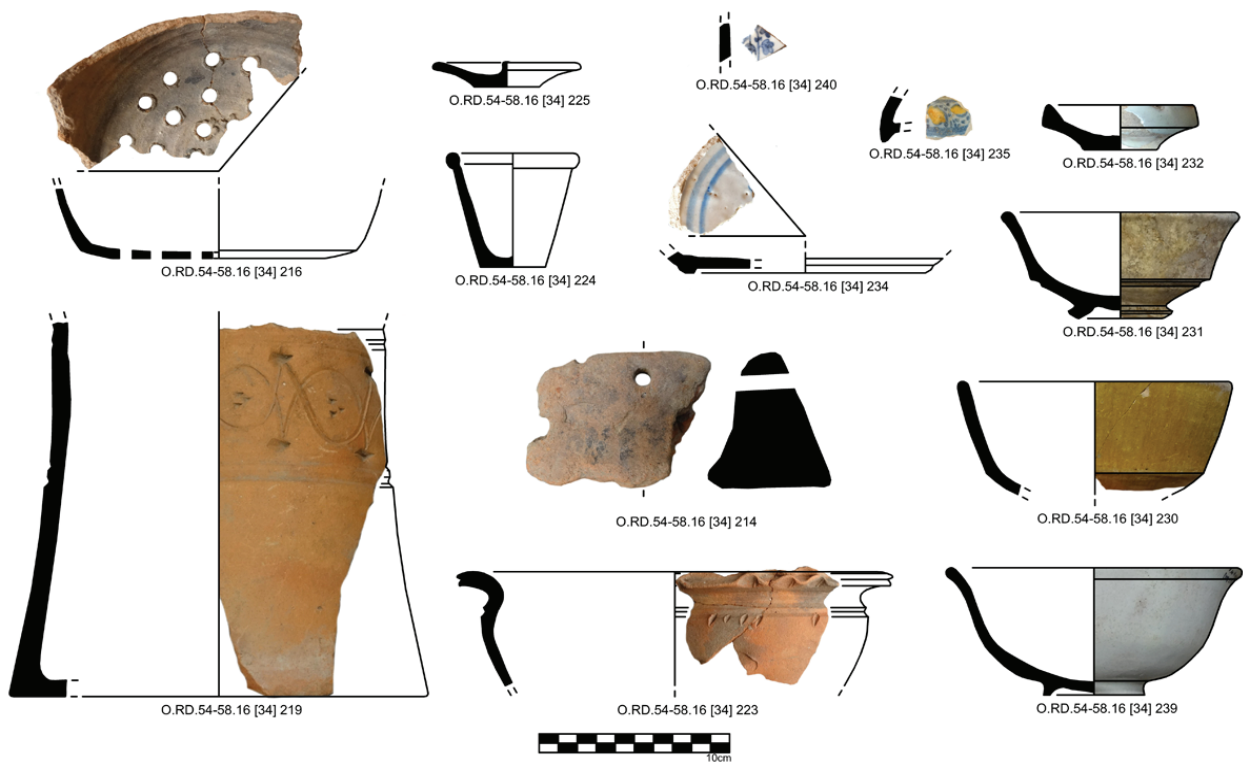
Figura 8 – Exemplo de materiais exumados do depósito [34].

mica “malagueira”. A associação entre os perfis carenados da cerâmica esmaltada (DEAGAN, 1987, p.55) com majólica de Montelupo «modo orientale tardo» (CARTA, 2003, p. 42) e porcelana chinesa (COELHO, 2008), a par da já aludida sub-representação comparativa da faiança portuguesa, sugerem igualmente uma cronologia de finais do século XVI – início do século XVII. Também a forma especieiro, frequentemente identificada em Óbidos (CASA, 2008), é especialmente vulgar nos contextos quinhentistas (CASIMIRO, 2011, p. 718) (Figura 8).
