# ARQUEOLOGIA EM PORTUGAL

2017 – Estado da Questão

# PORTAS DE MADEIRA REUTILIZADAS EM COFRAGENS DE ÉPOCA POMBALINA (CAMPO DAS CEBOLAS, LISBOA)

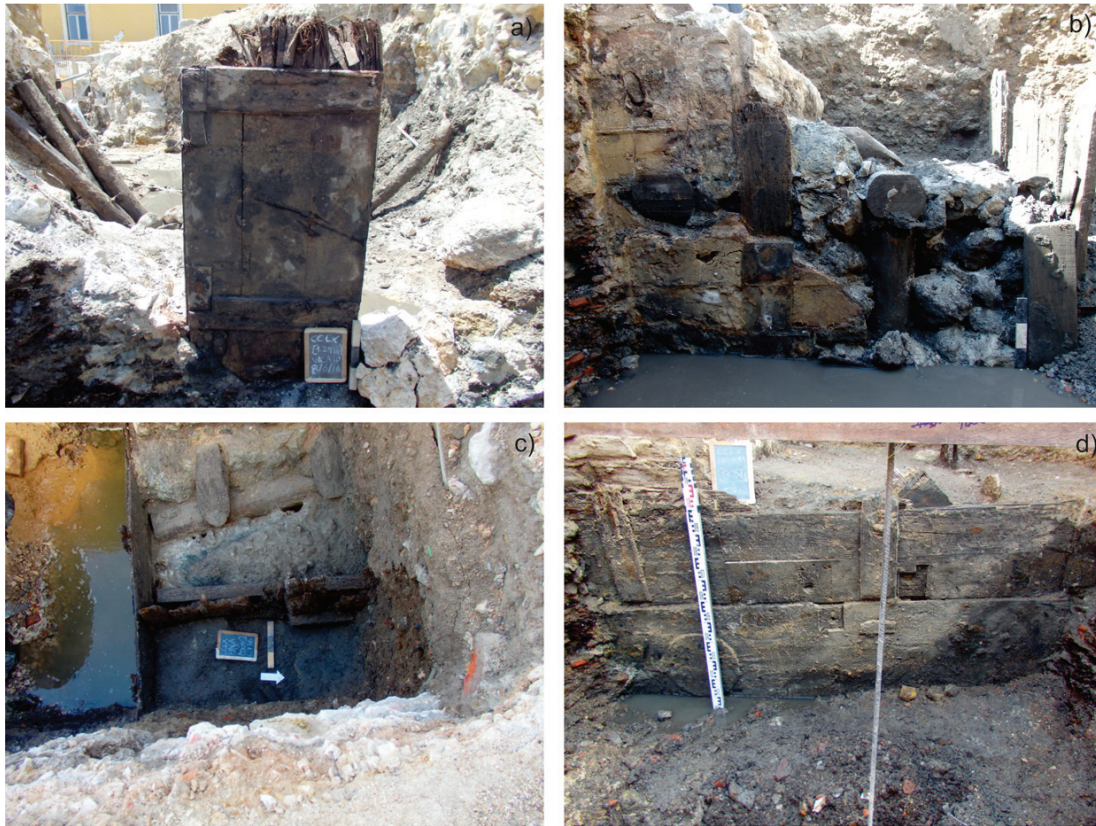
Figura 2 – As portas em madeira *in situ*: a) Vista a partir de leste da porta 10298 da vala 10; b) Vista a partir de sul da cofragem [13084] da vala 13, após remoção das portas do alinhamento sul, escala 30 cm; c) Vista de topo da cofragem [13084], escala 30 cm; d) Vista a partir de sul do alinhamento sul da cofragem [13084], onde se observa o fundo de peça de tanoaria que fecha o óculo da porta 13084D6.

A porta surgiu em posição vertical no alçado leste desta estrutura, em associação directa desde a sua base, tendo sido utilizada como taipal (Figura 2a). A cota de afectação do projecto não ultrapassou em profundidade o limite inferior da porta, não sendo possível confirmar se existiria algum tipo de articulação com um provável sistema de grelha e estacaria que serviria de base ao alicerce, situação que se verifica nas infraestruturas similares e contemporâneas nas imediações.

As outras portas [13084] foram localizadas na vala 13 enquanto cofragem de uma estrutura pétrica [13088], com orientação leste-oeste, suportada por grelha e estacaria de madeira [13096], que era por sua vez reforçada por um enrocamento de pedra [13097] (Figura 2b e Figura 2c).

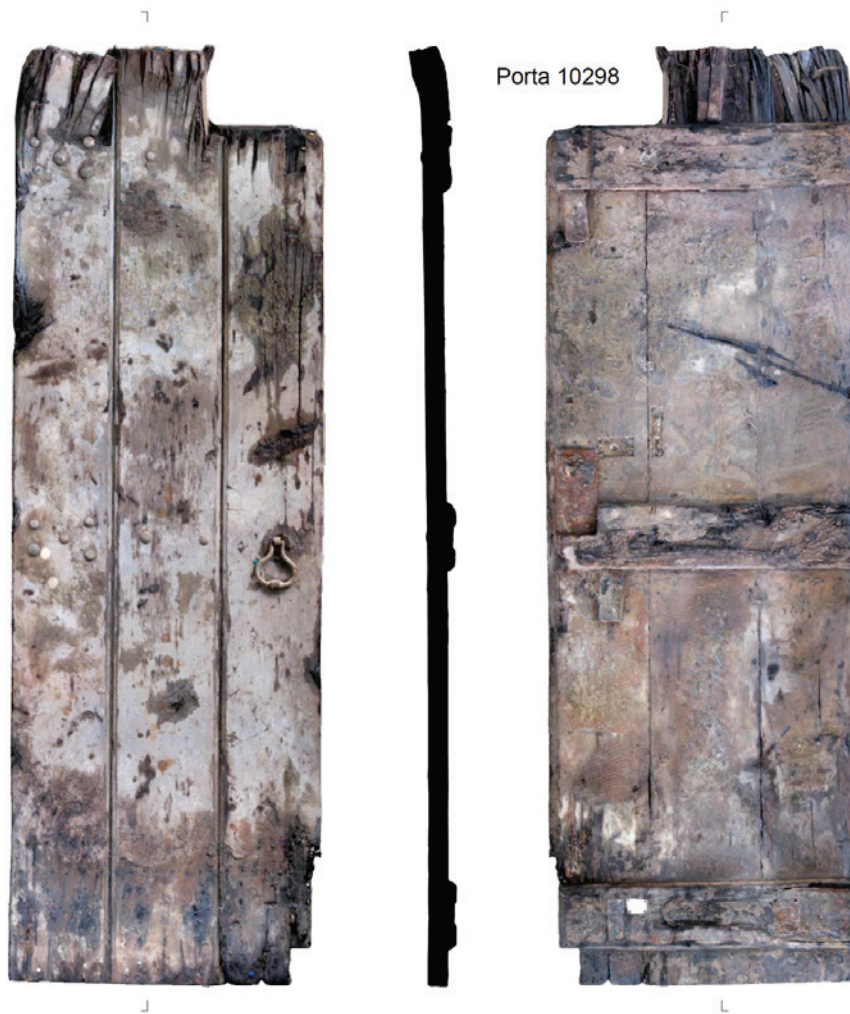
Figura 3 – Ortofoto da porta 10298 e desenho sombreado da porta 13084H, a partir do modelo tridimensional.

16. Valores de espessuras superior ao mínimo necessário (3,5 cm) para não serem enfraquecidas pelas cavidades interiores (Tavares, 1980, p. 32); apenas a porta 13084 apresenta espessura máxima superior (6,5 cm), pois tem almofada à face (Figura 3).

Algumas portas apresentam características específicas. A face da porta 10298 (Figura 3) apresenta diversas incisões localizadas no centro do painel, onde se destacam conjuntos de círculos concêntricos com diâmetros entre os 20,8/10,8 cm, cuja funcionalidade se desconhece. As travessas desta porta eram apoiadas por pequenas cunhas em madeira fixas ao tardo, imediatamente abaixo da respectiva travessa. Esta também é a única que conserva um puxador fabricado em ferro, constituído por uma argola em forma de pêra e com cerca de 11 cm de altura por 10 cm de largura (Figura 7a). Este apresenta a forma típica das aldrabas, embora não tenha qualquer ligação a um trinco de abertura como era usual nesta tipologia<sup>24</sup>. Esta peça está sobre uma chapa de fixação recortada. Observam-se ainda alinhamentos horizontais e verticais de pequenos orifícios associáveis a pregadura metálica (secção quadrangular com cerca de 0,2/0,3 cm de lado), que deveriam fixar um chapeamento possivelmente no mesmo tipo de material, e que serviria de protecção e reforço da parte inferior da porta, zona que se degrada mais rapidamente (Figura 7c).

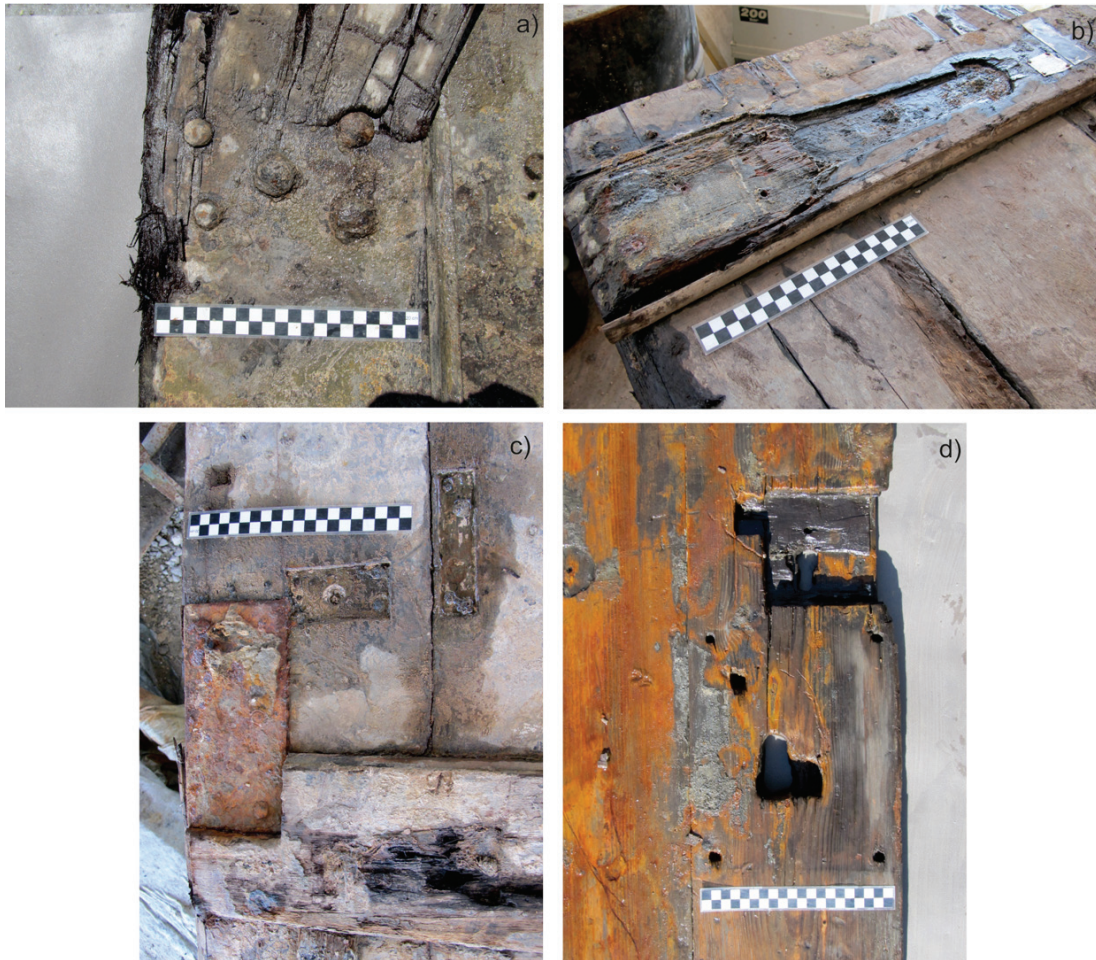
Figura 6 – a) Tachas de maiores dimensões da porta 10298; b) Travessa à cola da porta 10298 de aresta boleada e entalhe para receber o leme da dobradiça; c) Pormenor da porta 10298, com fechadura de ferro embutida e entalhes de possíveis pegas ou puxadores; d) Pormenor dos entalhes e orifícios associados aos dois sistemas de fecho da porta 13084D6; escalas 20 cm.

As portas teriam também várias peças metálicas relacionadas sobretudo com os sistemas de fecho. A instalação destes sistemas era efectuada através da colocação de ferragens em entalhes, em momento posterior à consolidação transversal do painel, verificando-se em vários casos o corte das travessas à cola ou das taleiras. Em diversas portas (excepto 13084D1-2-3 e 13084D6) existem entalhes rectangulares com várias dimensões localizados no tardo ao centro (junto à zona onde estariam os puxadores), no topo ou na base, que seriam muito provavelmente utilizados na fixação dos próprios puxadores, dos trincos ou de espelhos decorativos (Figura 6c).

Todas as portas<sup>21</sup> apresentam evidências da colocação de sistemas de fecho que não se conservaram na maior parte dos casos (Figura 6d). Estas correspondem a entalhes para as fechaduras com formas quadrangulares ou rectangulares, de dimensões variáveis, embutidas na madeira do tardo da porta<sup>22</sup>. Estas fechaduras eram fixas com pregos de ferro de secção quadrangular com diferentes dimensões, entre os 2,6 e os 0,5 cm de secção.

22. A porta 10298 tem ainda a fechadura metálica preservada com 21 cm de altura e 10 de largura (Figura 6c).

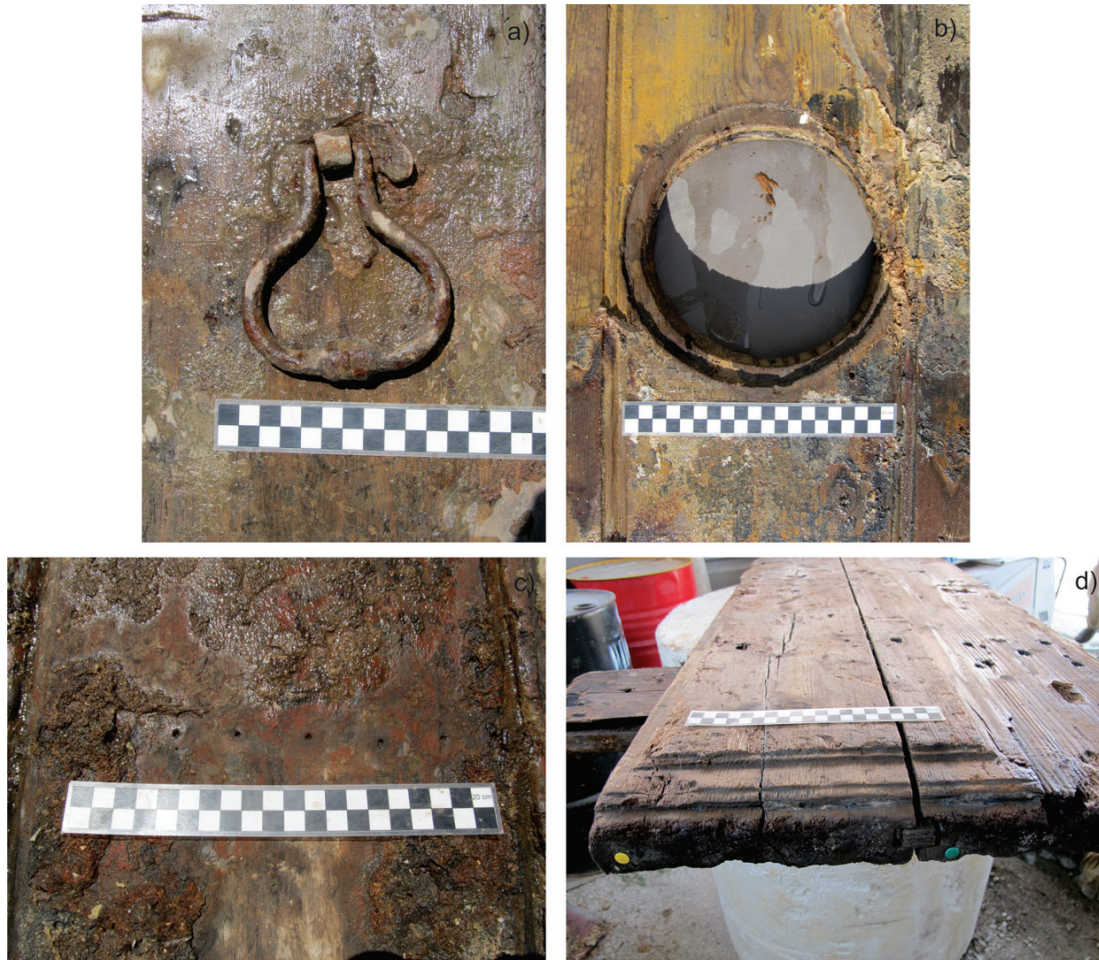
Figura 7 – a) Puxador em ferro da porta 10298; b) óculo da porta 13084D6; c) alinhamentos de orifícios de pregadura para eventual chapeamento de protecção; d) almofada da porta 13084I; escalas 20 cm.

O exemplar 13084D6 destaca-se por ser o único com uma consolidação transversal feita com recurso a taleiras, como foi anteriormente descrito, mas também por apresentar um óculo redondo no centro do painel e a uma altura de cerca de 177 cm em relação à base, podendo ser interpretada como uma abertura de visualização. A abertura do óculo mede 18 cm de diâmetro e observa-se o entalhe do caixilho na face, também circular com cerca de 21 cm de diâmetro, onde estaria encastrado o vidro (Figura 7b).
