Análise das principais anomalias construtivas existentes no Palácio dos Marquês de Ponte de Lima - Mafra

- subsídios para uma intervenção de reabilitação -

Luís Corredoura ²

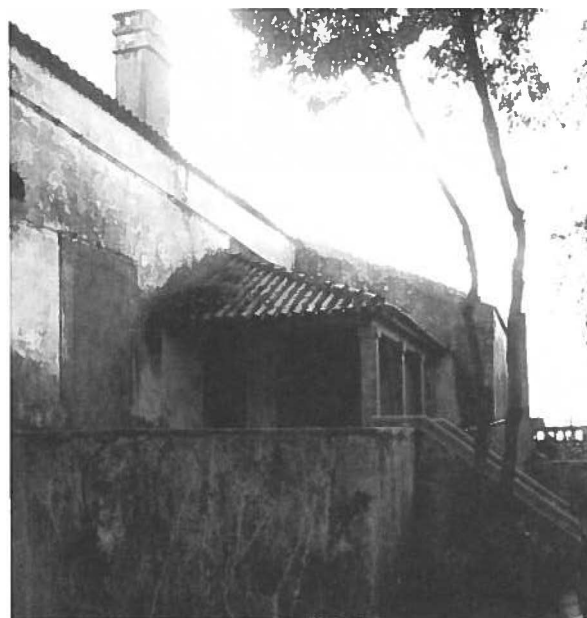
Fig. 11 Entrada principal do edifício, feita a partir do lado Norte. *Fonte:* Arquivo pessoal Luis Corredoura.

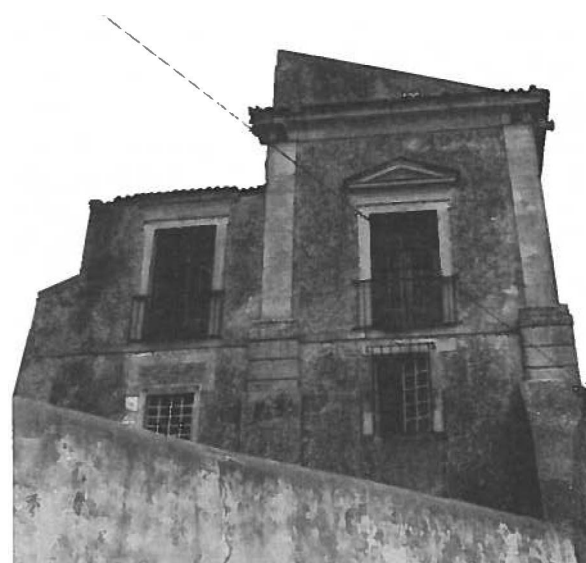
Fig. 13 Topo Poente do Palácio dos Marqueses de Ponte de Lima – Mafra. *Fonte:* Arquivo pessoal Luis Corredoura.

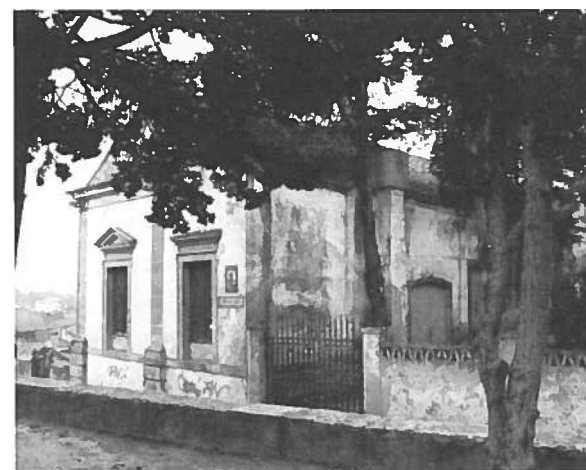
Fig. 14 Topo Nascente. *Fonte:* Arquivo pessoal Luis Corredoura.

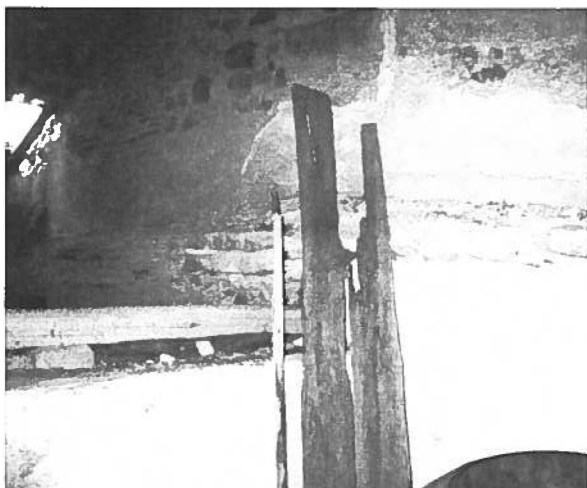
As paredes exteriores são, de um modo geral, espessas, com c. 80cm de espessura média, e em alvenaria de pedra pouco regular e tijolo, aglomerados provavelmente com argamassa de cal aérea apagada. Por aquilo que se observou, as paredes resistentes exteriores que constituem o corpo principal do Palácio dos Marquês de Ponte de Lima não apresentam problemas associados a assentamentos das fundações – talvez devido ao facto de estar bem assente sobre o provável e anterior paço acastelado do século XIV –, sendo que as principais anomalias se devem à desagregação da alvenaria devido ao estado degradado do reboco de recobrimento por falta de manutenção.

O problema principal para as paredes exteriores acaba por ser, mais uma vez, a acção da água no seu interior devido ao desgaste do reboco, de anomalias na cobertura que permitem a entrada desta e da sua ascensão por capilaridade. Até à presente

Fig. 20 Pormenor da parede exterior do topo Poente, vista do seu intradorso. É visível a aplicação de alvenaria de tijolos conjuntamente com alvenaria de pedra. *Fonte:* Arquivo pessoal Luis Corredoura.

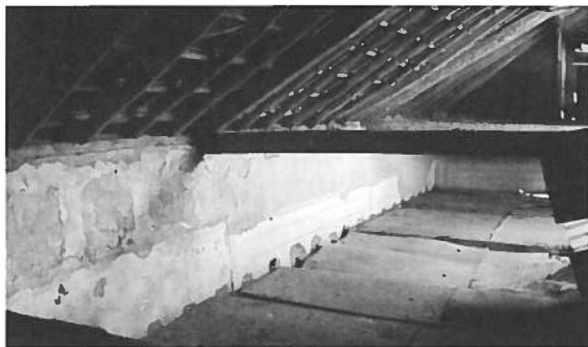
Fig. 23 Antigo revestimento do intradorso das paredes estruturantes visível ao nível da cobertura. Repare-se no pormenor da estrutura do tecto falso, que foi colocada de uma forma que não teve em atenção o tipo de revestimento existente nessas paredes. O lintel, que corre ao longo desta parede, foi construído em tempos mais recentes. *Fonte:* Arquivo pessoal Luís Corredoura.

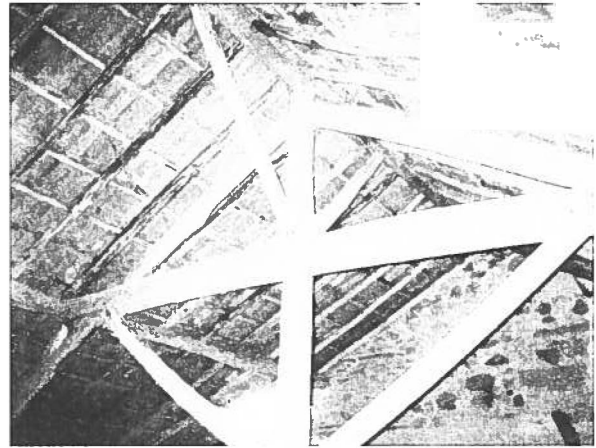
Fig. 27 Tipo de asna em razoável estado de conservação situada no topo poente do edifício. *Fonte:* Arquivo pessoal Luis Corredoura.

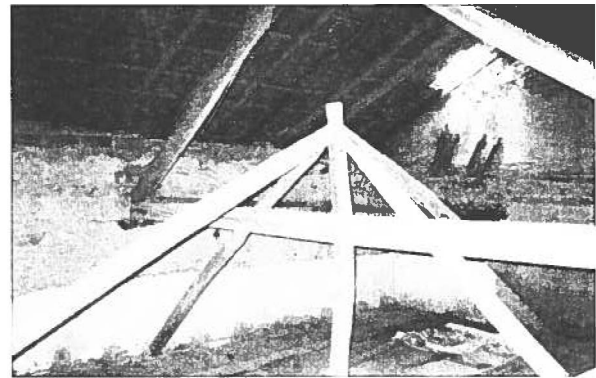
Fig. 29 Pormenor da estrutura de madeira da cobertura no topo poente. É visível o aumento da altura do tecto ocorrido recentemente, aquando da última intervenção realizada na cobertura. *Fonte:* Arquivo pessoal Luis Corredoura.
